PROGRAM PRAC KONSERWATORSKO – BUDOWLANYCH
KAPLICZKI W LASKÓWCE

Nazwa inwestycji: Remont budynku kaplicy w Laskówce

Adres inwestycji: działka nr ewid. 1470 w miejscowości Laskówka (obok budynku nr 25)

Data opracowania: Sierpień 2024

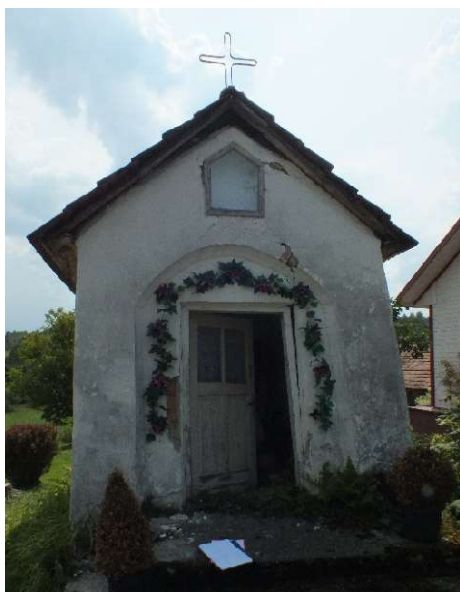
Fot. 1 Elewacja frontowa

Posiada jedno wejście. Nakryta dachem dwu spadowym, pokrytym dachówką (marsylską) częściowo zniszczoną, brakuje kilku dachówek, a część została wymieniona. Podbitka i więźba dachowa drewniana. Podbitki drewniane mocno zniszczone. Na szczycie kalenicy od strony północnej umieszczono metalowy krzyż umocowany do krokwi.

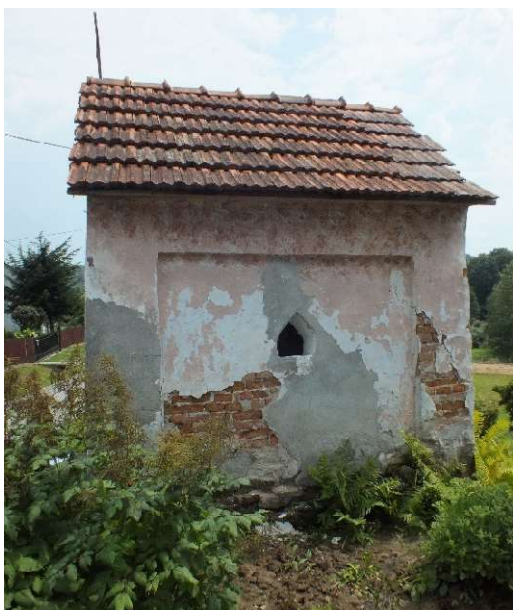
Fot2. Elewacja boczna - zachodnia

Na elewacjach wschodniej i zachodniej znajdują się blendy o kształcie zbliżonym do kwadratu i zajmujące większą część elewacji. W elewacji zachodniej, po środku znajduje się otwór okienny bez stolarki okiennej, o kształcie wielokąta o wymiarach podstawa 0,3 m wysokość 0,33 m i krawędziach bocznych 0,16 m. W elewacji południowej blenda o półkolistym zwieńczeniu.

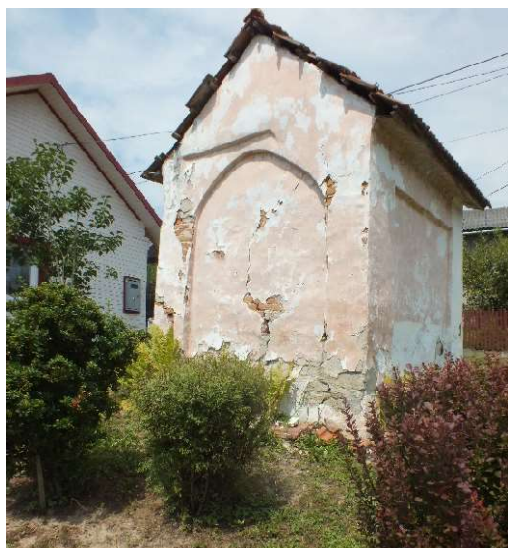
Fot. 3 Elewacja południowa

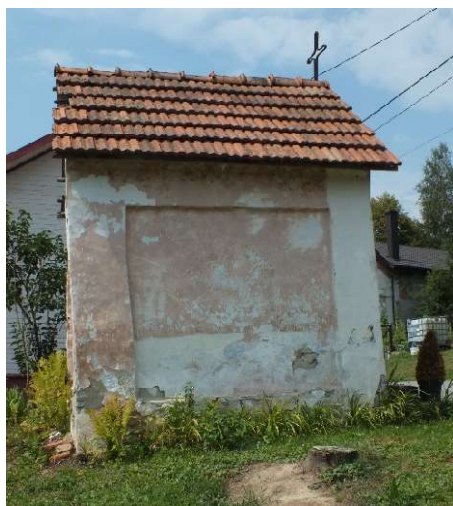
Elewacje pokrywa kilka warstw farby wapiennej. W dominującej części w kolorze białym, ale w elewacji wschodniej zastosowano w białej farbie barwnik niebieski, często stosowany w I połowie XX wieku, szczególnie na obszarach wiejskich. Elewacje wschodnia, zachodnia i południowa ostatnią warstwę mają w kolorze zbliżonym do koloru łososiowego, choć przebija się warstwa w kolorze białym. Na wszystkich elewacjach ślady ratowania spękań łączeniem zaprawą cementowo-wapienną oraz gipsową.

Fot. 4 Elewacja wschodnia

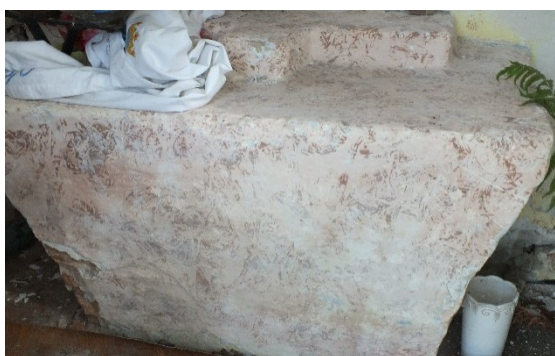
Wnętrze jednoprzestrzenne, ze sklepieniem kolebkowym ceglany, podłoga w formie klepiska wykonanego z ubitej gliny. Ściany spękane w wielu miejscach, pomalowane wieloma warstwami farby wapiennej. We wnętrzu, ołtarz wykonany z cegieł, pokryty zaprawą wapienną. Ze względu na wilgoć widoczne ubytki z cegłach, szczególnie tych mających kontakt z klepiskiem.

Fot. 5 Ołtarz

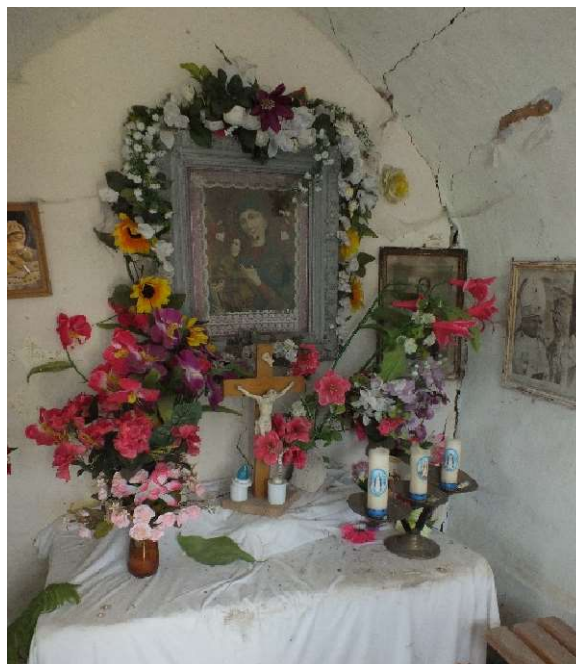
Fot. 6 Wnętrze kaplicy

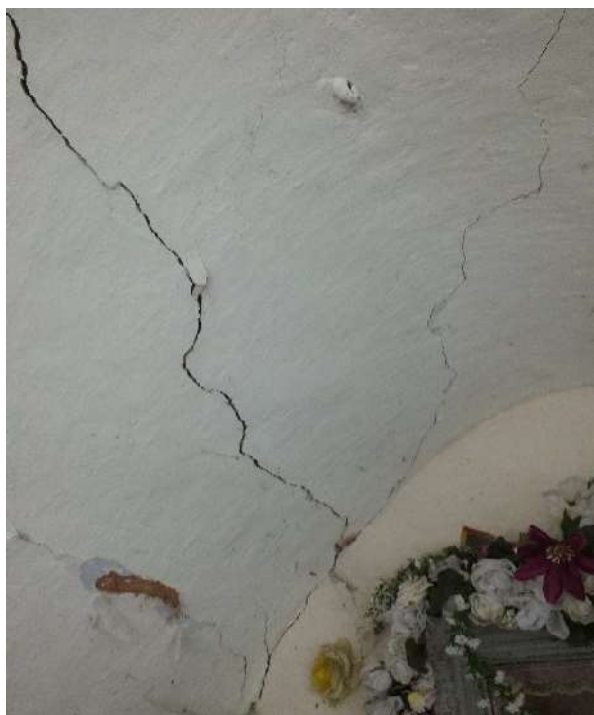
Fot. 7 Spękania we wnętrzu

Pokrycie dachowe – dachówka wymaga oczyszczenia i uzupełnienia. Na każdej elewacji i we wnętrzu elewacji widoczne zawilgocenie oraz liczne odparzenia tynków. Usytuowanie kapliczki na skarpie oraz prawdopodobne niegłębokie fundamenty spowodowało obsunięcie się części budynku widoczne poprzez liczne spękania ścian w poprzek obiektu, rozpoczynające się od otworu drzwiowego, przez nadproże, sklepienie wewnątrz obiektu kończące w pobliżu narożu tylnej elewacji. Widoczne również przechylenie budynku w kierunku południowym. Stolarka drzwiowa w stanie złym, zachowana framuga odspaja się od ościeżnicy i straciła stabilność. Drzwi z lat 80. tych XX w., nie spełniają swojej funkcji, ponieważ nie są utrzymywane przez ościeżnicę.

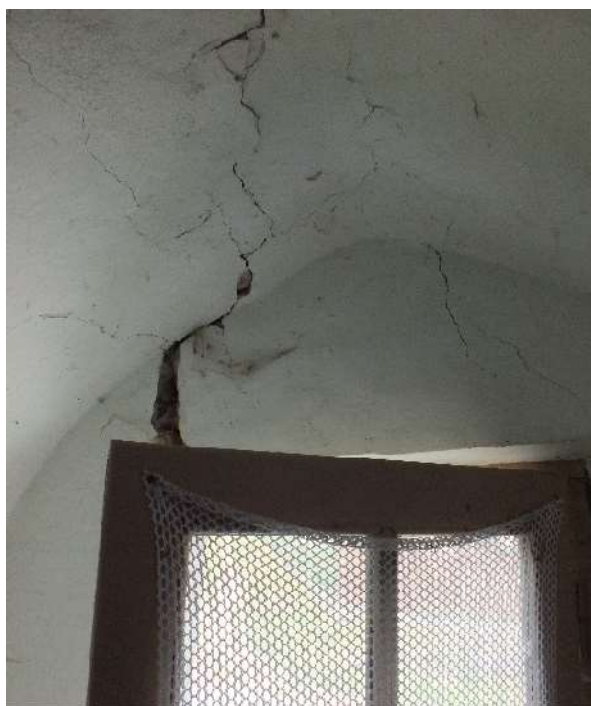
Fot. 8 Spękania we wnętrzu na drzwiach

34. Skucie istniejącego tynku ścian w częściach wyznaczonych przez konserwatora
35. Demontaż drzwi drewnianych z ościeżnicą w celu renowacji i ponownego montażu.

36. Oczyszczenie elementów drewnianych stolarki z istniejącej farby, wymiana spróchniałych elementów, wzmocnienie drewna środkiem poliuretanowy, następnie pokryć lakierobejcą w kolorze zastanym.
